**FORSKNINGSRAPPORTER  
FRÅN  
HUSÖ BIOLOGISKA STATION**

**No 150 (2018)**

**Vandringsleder för fisk på Åland**

*The project was launched in 2018 in the beginning of May and completed in the end of July. Part of the project was also performed in spring 2016. The aim was to map migratory paths of fish in the Åland islands. This was done by trekking the length of dikes and streams, which connect the sea to freshwater bodies, while noticing the condition of the migratory path and identifying possible obstacles along the way. The obstacles were classified as either potential or absolute. A migratory path obstacle can consist of e.g. culverts in a bad condition or wrongly positioned, dams and fish ladders that are ineffectively built or placed or natural obstacles in form of fallen trees, rocks and bedrock that blocks the stream. The dimensions of the obstacles were also measured. Where possible underwater video recordings were made to identify present fish species. All ditches were classified according to migration path potential: Suitable, possibly suitable, requires measures and not suitable. To be able to evaluate and restore migratory paths it is necessary to thoroughly map ditc

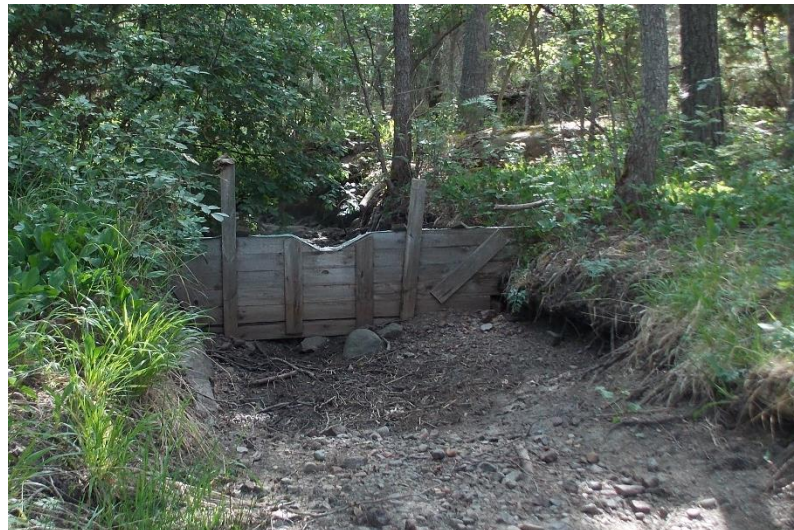
Vid ungefär 50 meter från inloppet vid Brändöholmen har en fördämning byggts (fig. 91). Fördämningens syfte är oklart, möjligen kan den lyftas under lekperioden så att fisk kan ta sig förbi. För tillfället kan ingen fisk ta sig förbi och bäcken är inte en lämplig vandringsbäck. Bottensedimentet består främst av lera och detritus. Vid besöksstillfället var bäcken helt uttorkad men eftersom ingen lutning och inga hinder finns bedöms flödeshastigheten vara låg, således lämpar sig bäcken för svagt simmande arter så som abborre och mört. Bäckan har grävts ut och kanterna har säkrats med stockar, syftet med detta förblir oklart. Ifall fördämningen avlägsnades eller alternerades kunde detta vara en mycket bra vandringsbäck (fig. 90).

Figur 91. Fördämningen nära inloppet vid Brändöholmen (Hinder nr. 30).  
 Figure 91. The dam close to the inlet at Brändöholmen bay (obstacle no. 30).

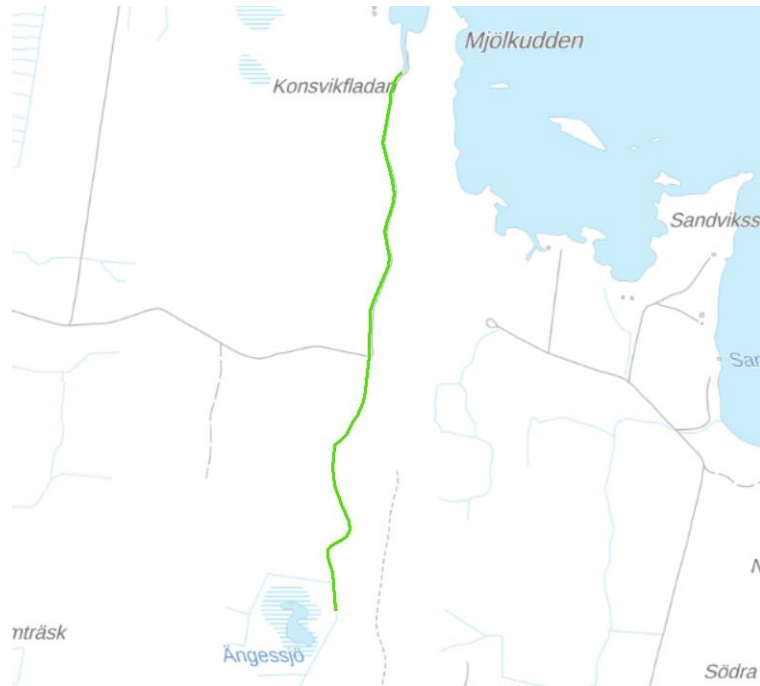
Inloppet vid Sandviksfjärden är brett och har antagligen grävts upp för båttrafik. Bäckan leder till en skyddad våtmark, längs med bäcken finns rikligt med växtlighet. Bottensedimentet består av grus och lera. Bäckan och kringliggande våtmarker kan vara lämpliga lekplatser för bland annat gädda och abborre (fig. 92).

Figur 92. Bäckan från Konsviksfladan till Ängessjö.  
 Figure 92. The stream from Konsviksfladan lagoon to Lake Ängessjö.

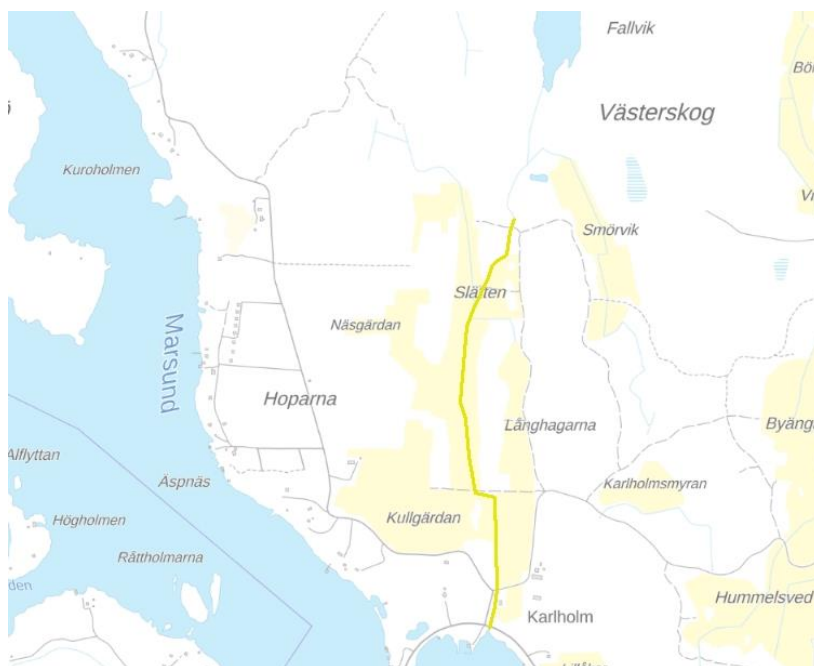
Bäckan är bred vid utloppet till Marsund men smalnar av efter ungefär 200 m, därefter består bäcken främst av åkerdike. Bottensedimentet består av lera och detritus och runt om bäcken finns skyddande träd och buskar. På grund av en kohage kunde den sista sträckan på ungefär 500 meter inte karteras. Bäckan bedöms vara en lämplig vandringsled för bland annat gädda och abborre (fig. 93).

Figur 93. Bäckan från Marsund till Trutvik träsk.  
 Figure 93. The stream from Marsund bay to Lake Trutvik träsk.

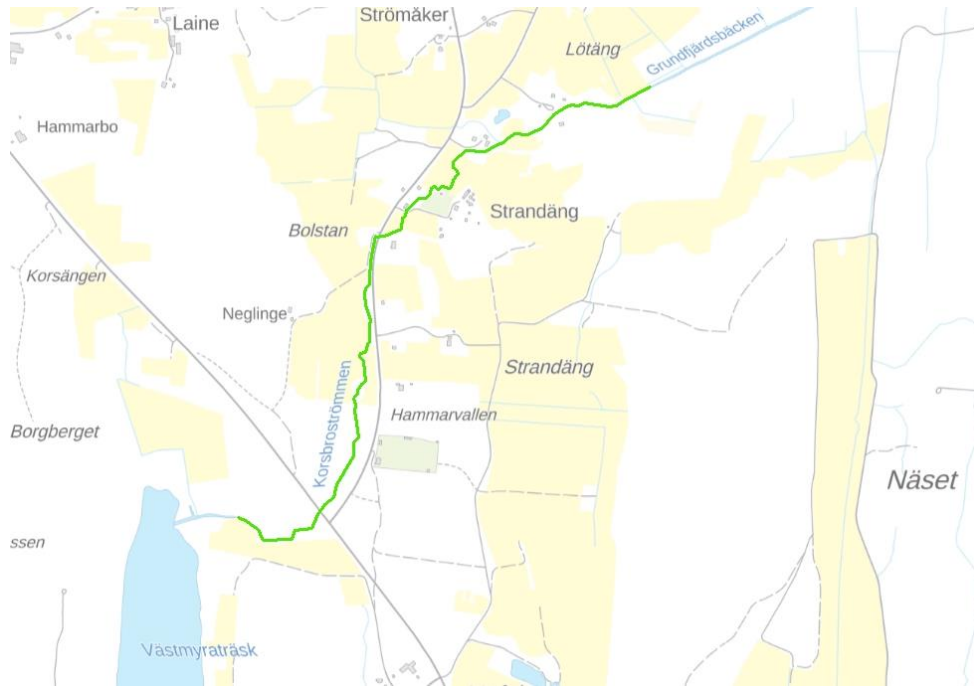
Figur 94. Bäckan från Grundfjärden till Västmyra träsk.

Figure 94. The stream from Grundfjärden bay to Lake Västmyra träsk.

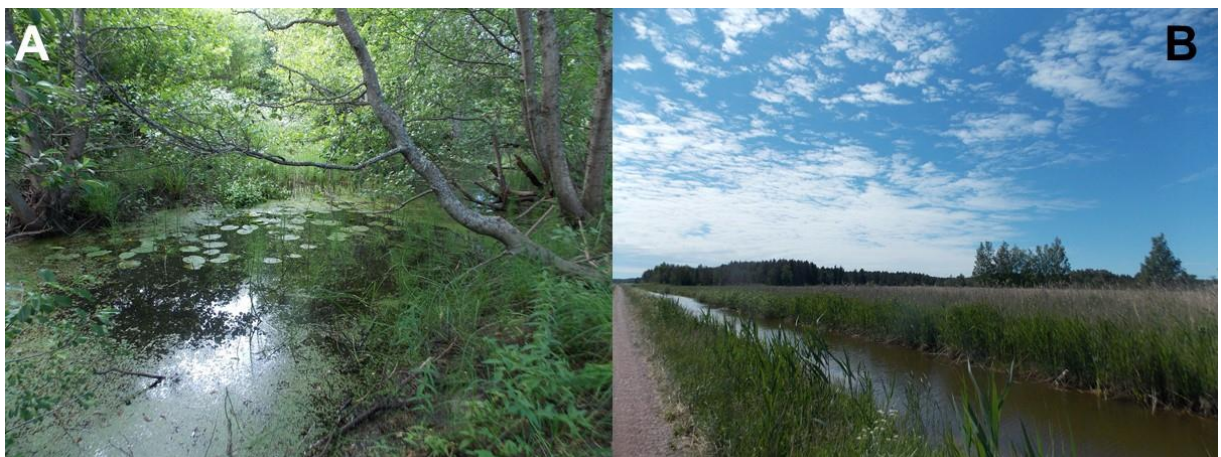
Mynningen vid Västmyra träsk är bred och har rikligt med växtlighet i form av skog och näckrosor omger bäcken (fig. 95 A). Bottensedimentet består främst av lera och grus. Utloppet till Grundfjärden kunde inte karteras till fots på grund av det tjocka vassbältet och borde därför karteras med drönare. Våtmarken innan inloppet omges av mycket breda dräneringsdiken som hindrar den omgivande våtmarken från att översvämmas och således försvinner en potentiell lekplats för gäddor (fig. 95B), i bäcken har även öring satts ut. Bäckan är en lämplig vandringsled för lekvandrande fisk (fig. 94).

Figur 95 **A:** Mynningen vid Västmyra träsk. **B:** Utgrävd kanal runt våtmarken kring mynningen vid Grundfjärden.

Figure 95 **A:** The outlet at Lake Västmyra träsk. **B:** Excavated channel around the swamp close to the inlet at Grundfjärden bay.

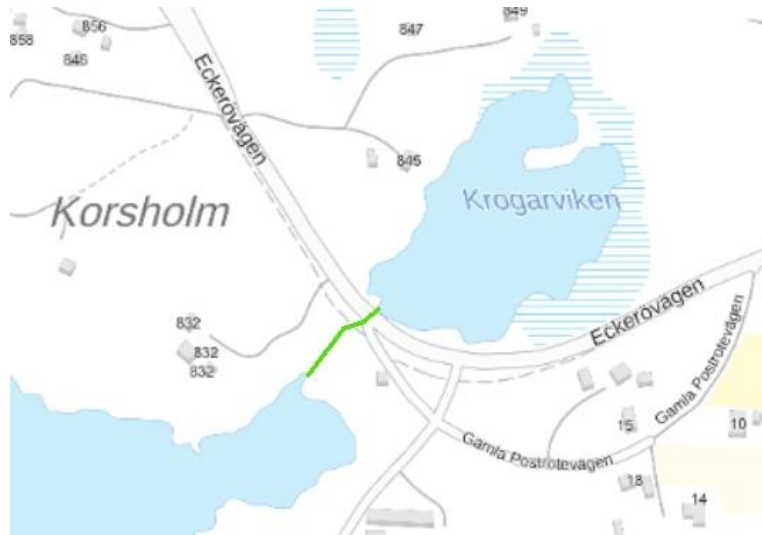
Diket till Krogarviken är kort och består till största del av två trummor. Vid besökstillfället var vattnet lågt men trummorna bedömdes vara korrekt placerade och inte utgöra ett hinder (fig. 97). Krogarviken är en lämplig lekplats för både abborre och gädda (fig. 96), eftersom habitatet är varierande med riklig växtlighet.

Figur 96. Bäckan vid krogarviken.

*Figure 96 The dike at Lake Krogarviken.*

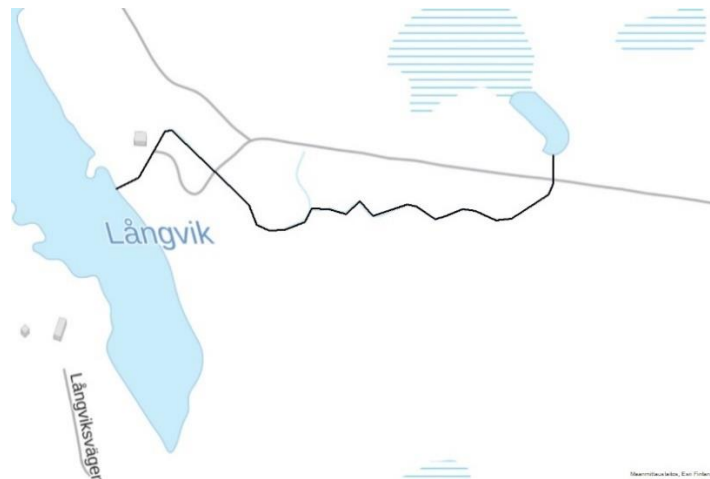
Diket är inte lämpligt för lekvandrande fiskarter eftersom det främst fungerar som avrinningsdike från en våtmark högre upp (fig. 98). Det brant stigande smala diket var vid besökstillfället helt uttorkat och svårt att hitta.

Figur 98. Bäckens vid Långvik.  
 Figure 98. The dike at Långvik.

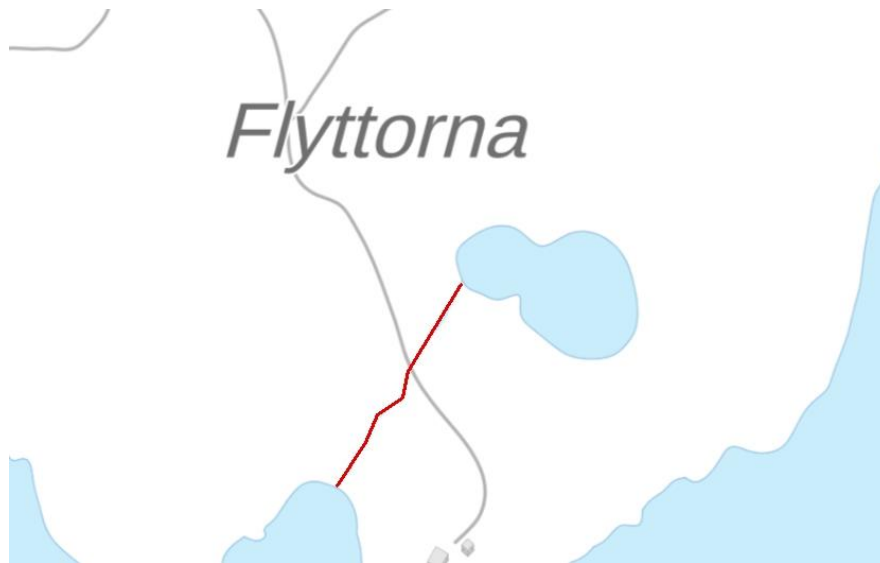
Diket leder till en pool med en diameter på ungefär två meter och djup på en meter, som saknar växtlighet och lämpliga lekplatser (fig. 100 A). Mynningen vid Nabbfladan kan dock fungera som lekplats eftersom mynningen är bred och erbjuder en varierande lekplats som är rik på detritus och annan växtlighet (fig. 100 B). Bäckens är inte i nuvarande skick lämplig för lekvandrande fisk (fig. 99).

Figur 99 Bäckens vid Flyttorna.  
 Figure 99. The dike at Flyttorna.

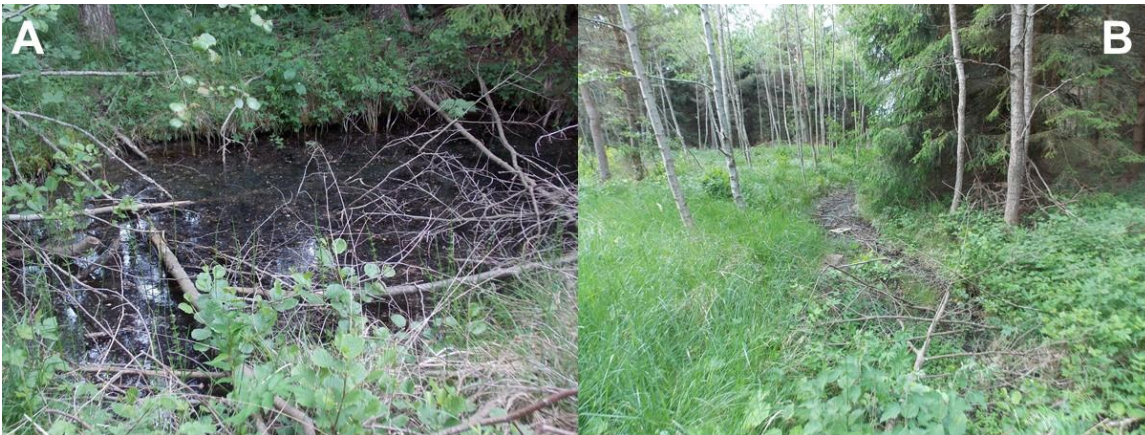
Figur 100 **A:** Poolen Nordöst om vägen. **B:** Bäckens ner mot Nabbfjärden.

*Figure 100 A: The pool northeast of the road. B: The dike down towards Nabbfjärden bay.*

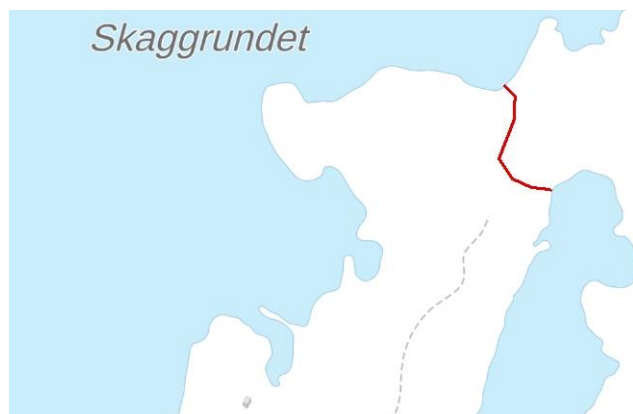
Vid Skaggrundet kunde inget utlopp från bäcken till havet hittas. En fåra vid Fladan som leder överflödigt vatten ut till ett skogsområde identifierades (fig. 102), men ansågs inte vara en lämplig vandringsled (fig. 101). Inga åtgärder rekommenderas, eftersom de skulle orsaka för stor skada på kringliggande natur.

Figur 101. Bäckens mellan Skaggrundet och Fladan.

*Figure 101. The dike between Skaggrundet bay and Lake Fladan.*

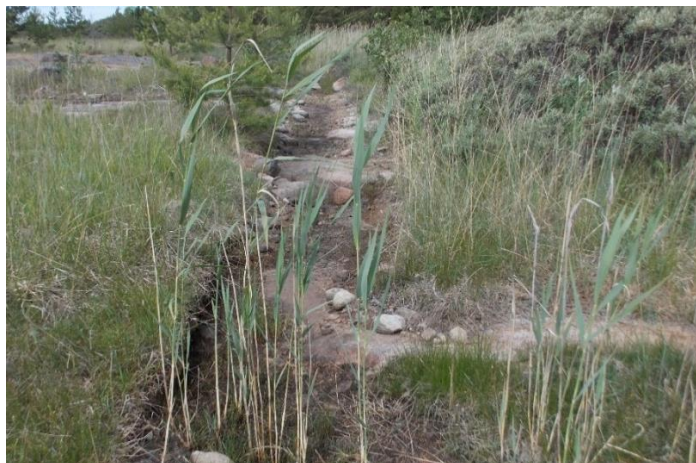
Figur 102. Bäckens vid Fladan.

*Figure 102. The dike at Fladan.*

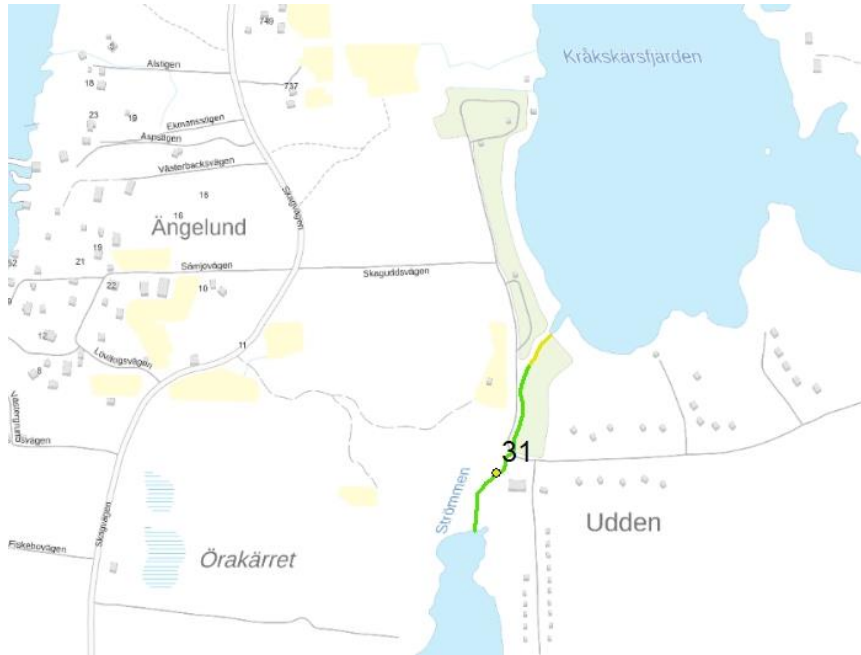
Figur 103. Bäcken mellan Kråkskärsfjärden och Inre viken inklusive hinder nr. 31.

*Figure 103. The stream between Kråkskärsfjärden lagoon and Lake Inre viken including obstacle no. 31.*

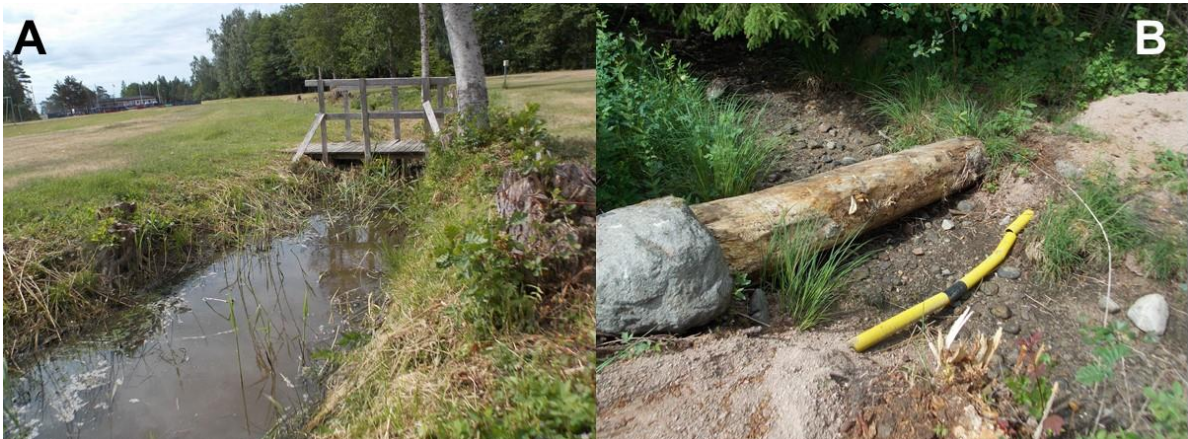
Från Kråkskärsfjärden går en bred bäck genom Eckerö Camping & Stugor till Inre fjärden. Bottensedimentet består av lera och sten/grus, runt bäcken har det röjts vass och en del träd har fällts. En stor stam blockerar bäcken halvvägs till Inre fjärden och bör åtgärdas (fig. 104 B). Vid besökstillfället var bäcken helt uttorkad, men enligt campingens ägare stiger id upp för bäcken under våren. Vid mynningen till Kråkskärsfjärden är bäcken kraftigt förorenad, på ytan finns en grön beläggning och en stickande lukt av avloppsvatten omger mynningen (fig. 104 A), detta rekommenderas att följa upp med vattenprover under sommaren eller hösten. Bäcken är en potentiell lekplats för vandrande fisk (fig. 103).

Figur 104 **A**: Illaluktande vatten nära mynningen vid Kråkskärsfjärden. **B**: Hinder nr. 31.

*Figure 104 **A**: Malodorous water close to the inlet at Kråkskärsfjärden lagoon. **B**: Obstacle no. 31.*

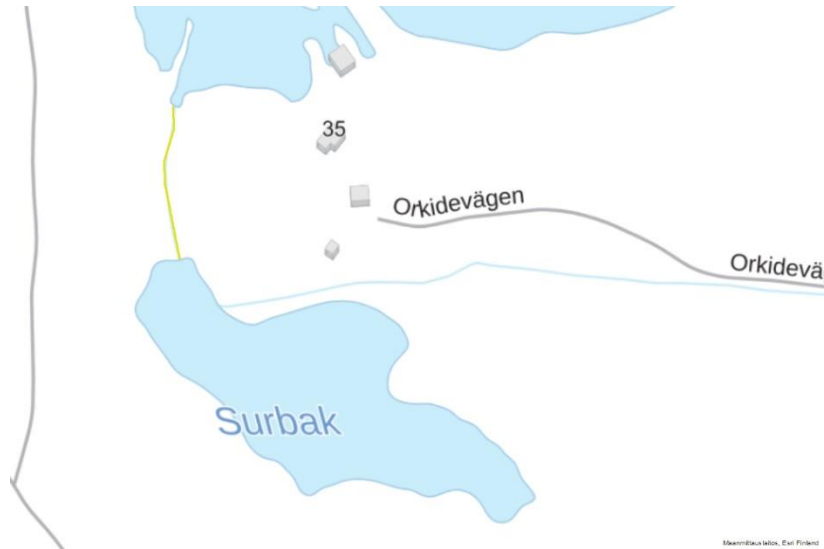
Från den skyddade viken Vadet går en bäck in till en vattenspegel i Surbak. Bäckens är relativt bred och tydlig men är mycket rik på vass som eventuellt försiktigt kunde rensas. Området är troligtvis ett viktigt lekområde för bland annat gädda och abborre och bör därför hållas i gott skick (fig. 105).

Figur 105. Bäckens vid Surbak.  
Figure 105. The dike at Lake Surbak.

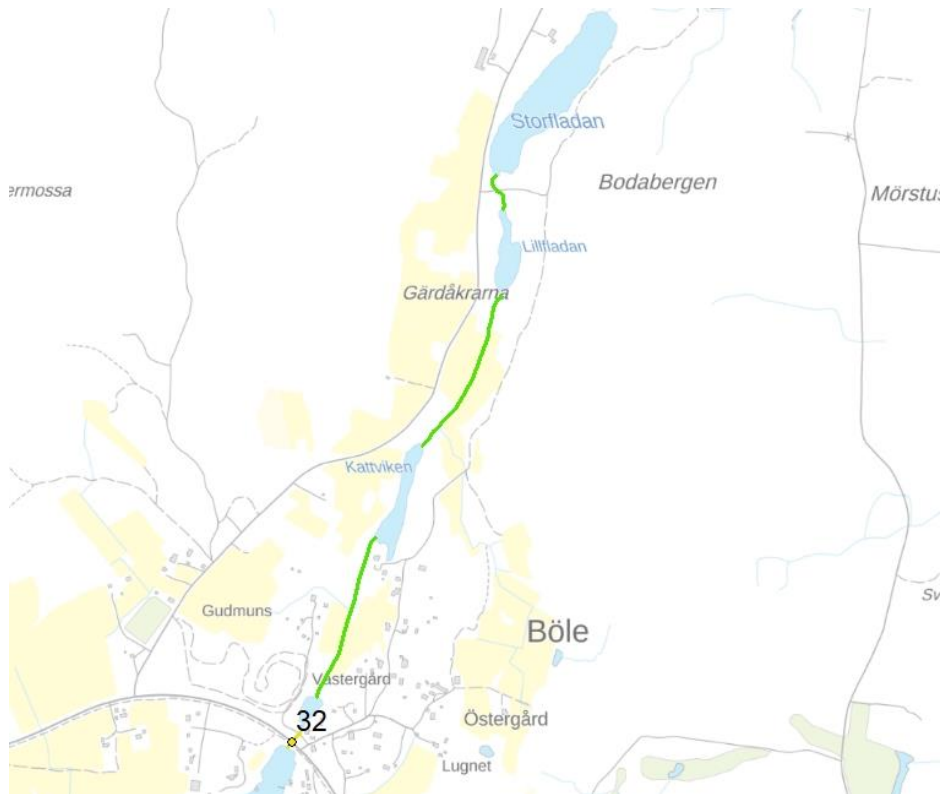
Bäckens som går från Böleviken under Eckerövägen till Kattviken är bred och djup (fig. 108 A & B). Bottensedimentet består främst av grus och småsten. Trumman under Eckerövägen är lång och bred med en svag stigning, vid besökstillfället var vattenståndet lågt och så även vattennivån inuti trumman (fig. 107 A & B). Det är svårt att avgöra ifall trumman utgör ett hinder för vandrande fisk, men för att underlätta fiskvandringen kunde trumman ytterligare trösklas inuti vid mynningen till Böleviken genom att öka mängden bottensediment, exempelvis med sten eller grus, och således jämna ut vattenflödet i trumman. Bäckens är i sitt nuvarande skick en lämplig lekbäck (fig. 106).

Figur 106. Bäckarna mellan Böleviken, Kattviken, Lillfladan och Storfladan inklusive hinder nr. 32.

*Figure 106. The streams between Böleviken bay, Lake Kattviken, Lake Lillfladan and Lake Storfladan including obstacle no. 32.*

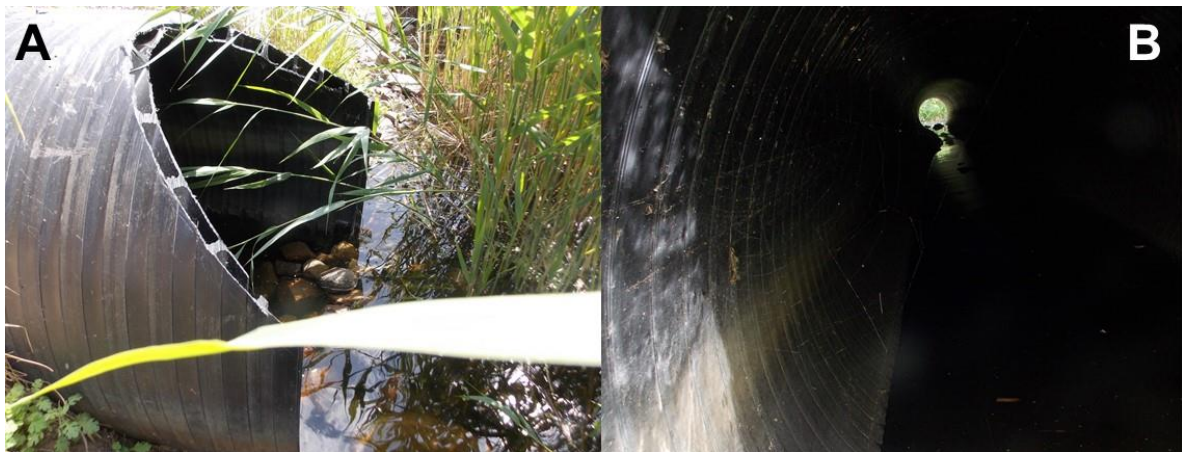
Figur 107. Hinder nr. 32. **A:** Trummans inlopp vid Böleviken. **B:** Inuti trumman, en svag stigning norrut.  
*Figure 107. Obstacle no. 32. A: The inlet of the culvert at Böleviken bay. B: Inside the culvert, a subtle ascent north.*

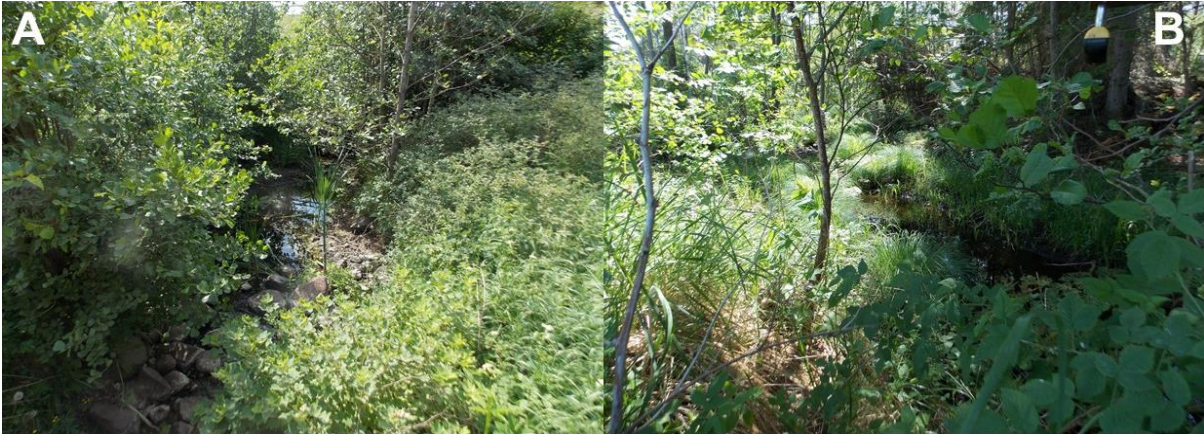
Figur 108 **A:** Bäckan mellan Böleviken och Kattviken. **B:** Bäckan mellan Lillfladan och Storfladan.  
*Figure 108 A: The stream between Böleviken bay and Lake Kattviken. B: The stream between Lake Lillfladan and Lake Storfladan.*

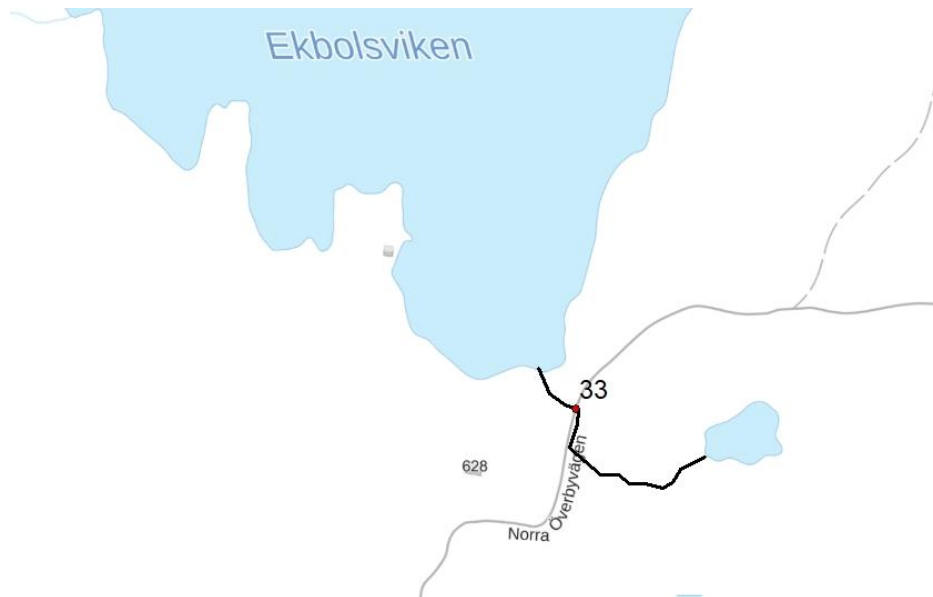
Bäckan som går upp från Ekbolsviken är inte lämplig för lekvandrande fisk (fig. 109). Trumman som går under Norra Överbyvägen är ett smalt rör och tillåter ingen fisk att passera (fig. 110 A). Bäckan är främst en dräneringskanal från uppströmsliggande våtmark, dock kunde mynningen till havet fungera som lekplats för en del fiskarter (fig. 110 B).

Figur 109. Diket vid Ekbolsviken inklusive hinder nr. 33.  
 Figure 109. The dike at Ekbolsviken bay including obstacle no. 33.

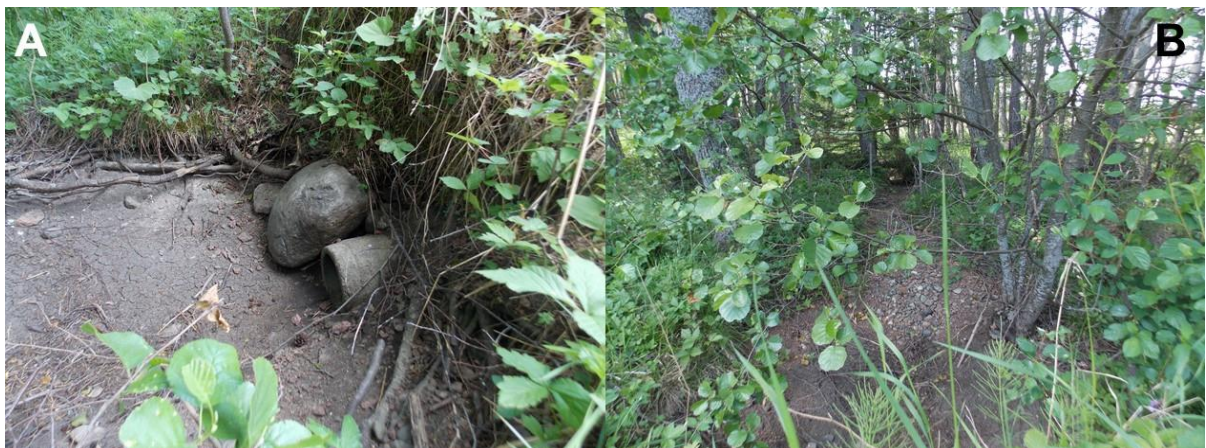
Figur 110 **A**: Trumman under Norra Överbyvägen (Hinder nr. 33). **B**: Bäckens sett från vägen ner mot Ekbolsviken.

Figure 110 **A**: The culvert under Norra Överbyvägen road (Obstacle no. 33). **B**: The dike seen from the road down towards Ekbolsviken bay.

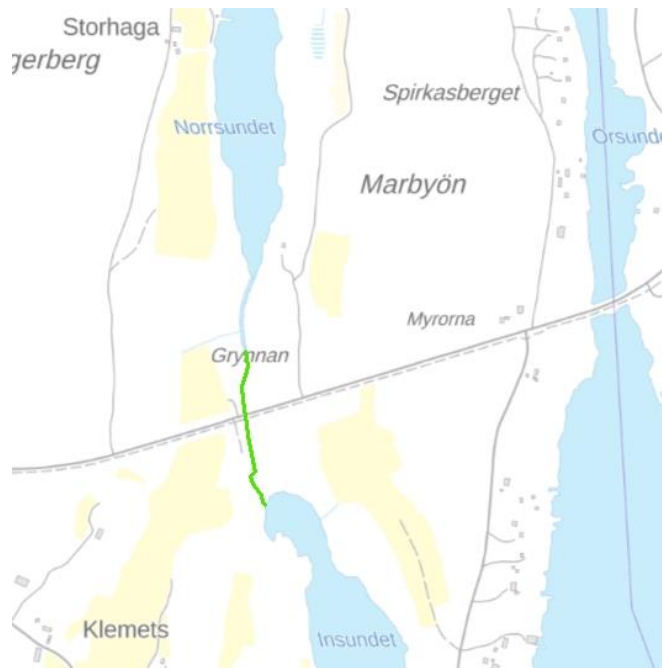
Bäcken är bred och djup, vattennivån är hög trots det låga vattenståndet och bäcken ser ut att ha grävts ut och rensats på vass (fig. 112 B). Bottensedimentet består främst av lera och fint sediment och bäcken omges av skyddande träd och buskar. Trumman under Eckerövägen är i gott skick (fig. 112 A). I sitt nuvarande skick är bäcken är lämplig för såväl gädda som abborre (fig. 111).

Figur 111. Bäckan mellan Norrsundet och Insundet.  
 Figure 111. The stream between Norrsundet bay and Lake Insundet.

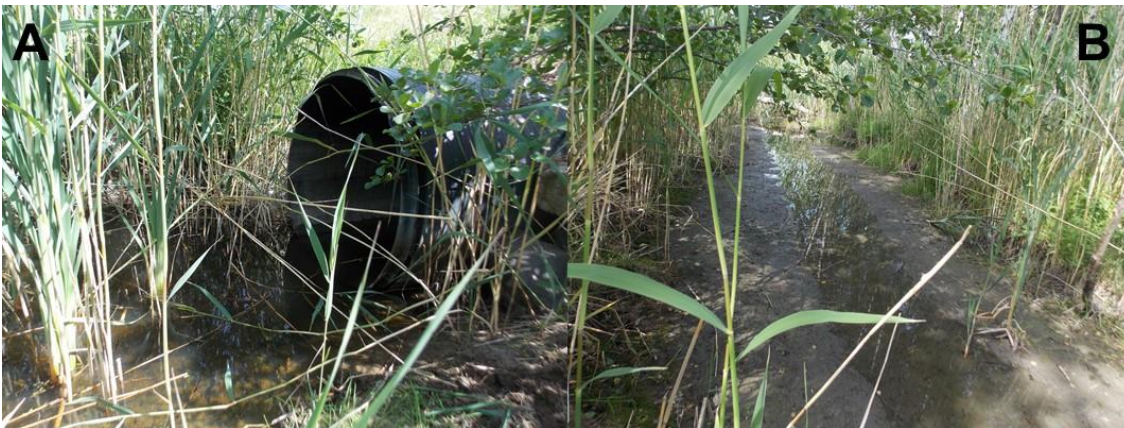
Figur 112 **A**: Trumman under Eckerövägen. **B**: Bäckan nära mynningen till Insundet.  
 Figure 112 **A**: The culvert under Eckerövägen road. **B**: The stream close to the outlet at Lake Insundet.

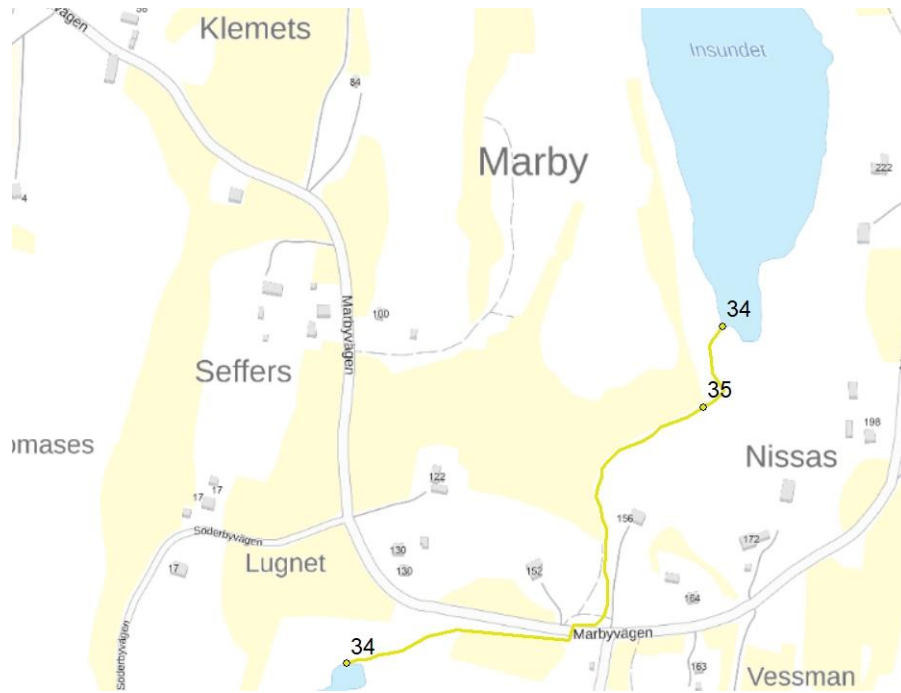
Det finns rikligt med växtlighet i form av träd, buskar och vass längs med hela bäcken. Bottensedimentet består av lera, grus och detritus. Enligt en tomtägare i närheten av bäcken stiger ingen fisk längre upp till träsket, men ifall vissa åtgärder vidtogs kunde denna vandringsled restaureras. Ett potentiellt vandringshinder i form av en gammal trumma finns längs med bäcken (fig. 114). Ifall åtgärder vidtas bör detta ske med ytterligaste försiktighet, all form av maskingrävning avråds. Att försiktigt rensa bland växtligheten vid mynningarna till Insundet och Träsket samt byta ut trumman rekommenderas för att bäcken ska bli lämplig för vandrande fisk (fig. 113).

Figur 113. Bäckan mellan Insundet och Träsket inklusive hinder nr. 34, 35 och 36.

Figure 113. The stream between Lake Insundet and Lake Träsket including obstacles no. 34, 35 and 36.

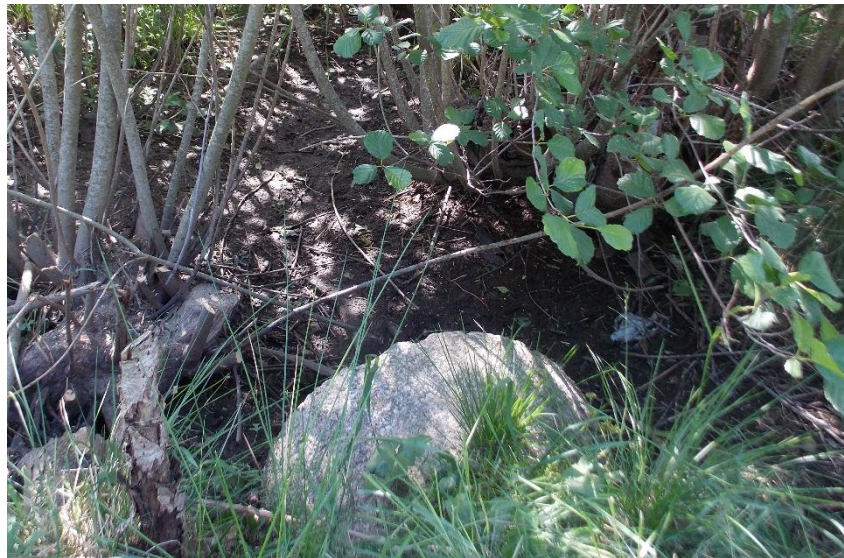
Figur 114. Hinder nr. 35: En gammal vägtrumma.

Figure 114. Obstacle no. 35: An old culvert.

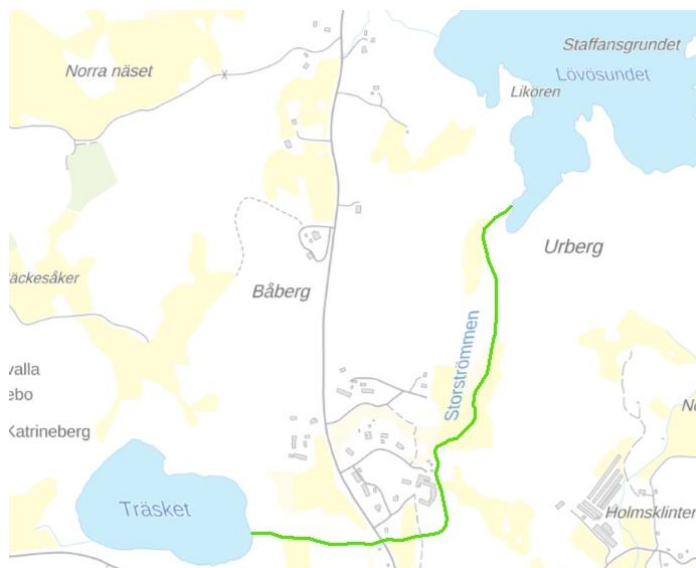
Vid besökstillfället var vattnet i mynningen till Träsket kraftigt missfärgat av den rikliga algblomningen i bäcken som kan ha orsakats av det låga vattenståndet, eftersom näringsämnen från kringliggande odlingsmarker då möjligtvis kan rinna ut i högre koncentration (fig. 116 A). Vid mynningen till Lövösundet är bäcken bred och har troligtvis grävts ut (fig. 116 B). För övrigt är bäcken från Lövösundet till Träsket i bra skick och anses vara lämplig för lekvandrande fisk så som gädda (fig. 115).

Figur 115. Bäckens från Lövösundet till Träsket.  
 Figure 115. The stream from Lövösundet lagoon to Lake Träsket.

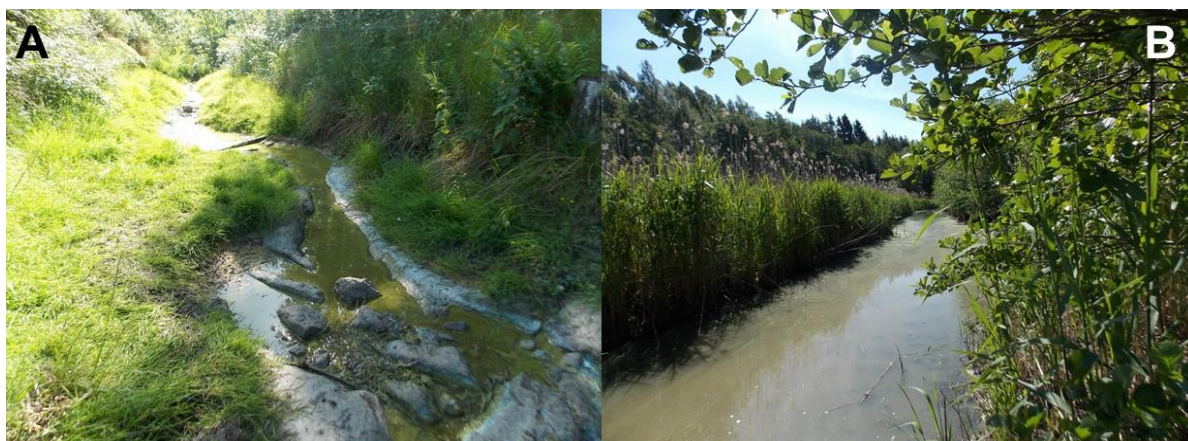
Figur 116 **A**: Bäckens nära mynningen till Träsket. **B**: Bäckens nära utloppet vid Lövösundet.  
 Figure 116 **A**: The stream close to the outlet at Lake Träsket. **B**: The stream close to the inlet at Lövösundet lagoon.

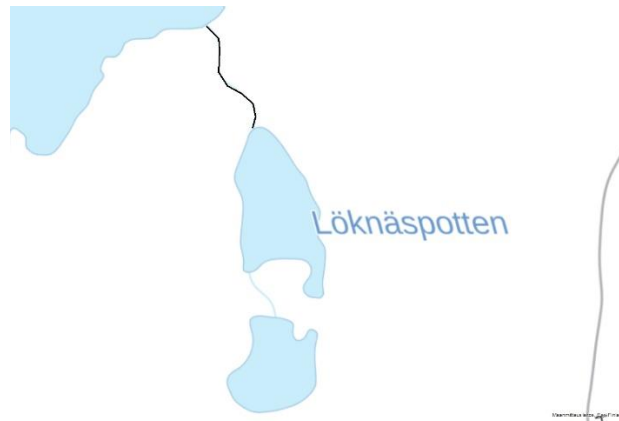
Diket är mycket smalt och brant stigande (fig. 118 A), och är främst ett dräneringsdike från en våtmark högre upp. Vid mynningen till Löknäs vik stiger ett berg brant upp ur havet och således finns ingen mynning till diket (fig. 118 B), diket kan inte anses vara lämpligt för lekvandrande fiskarter (fig. 117).

Figur 117. Diket till Löknäspotten.  
 Figure 117. The dike to Lake Löknäspotten.

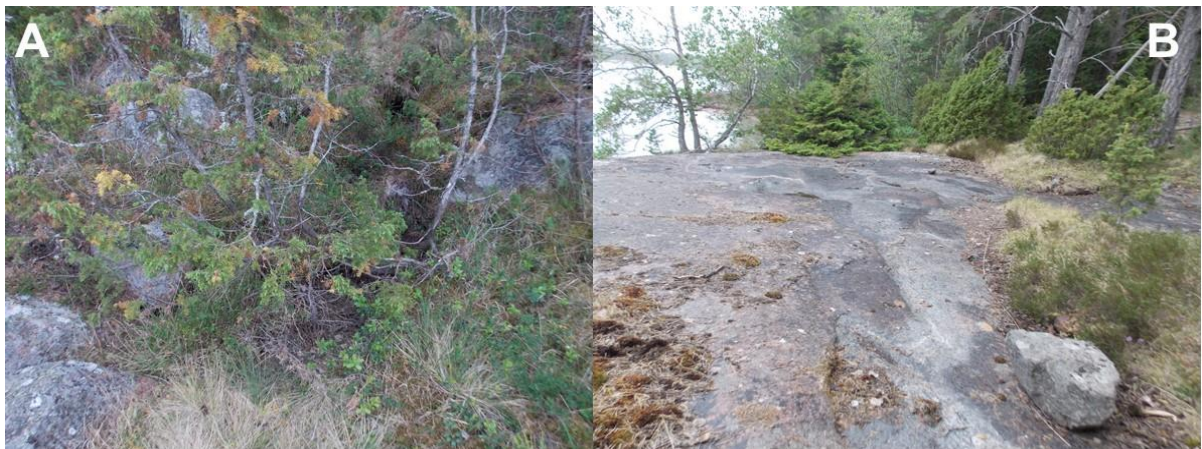
Figur 118 **A:** Diket. **B:** Utloppet vid Löknäs vik.  
 Figure 118 **A:** The dike. **B:** The outlet at Löknäs bay.

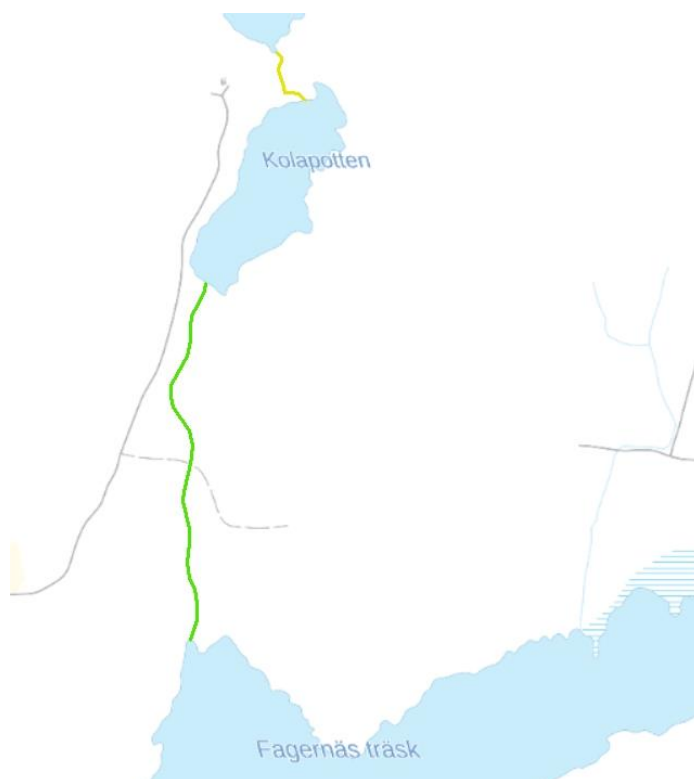
Figur 119. Bäckarna mellan Kolapottstacken, Kolapotten och Fagnäs träsk.

*Figure 119. The streams between Kolapottstacken bay, Lake Kolapotten and Lake Fagnäs träsk.*

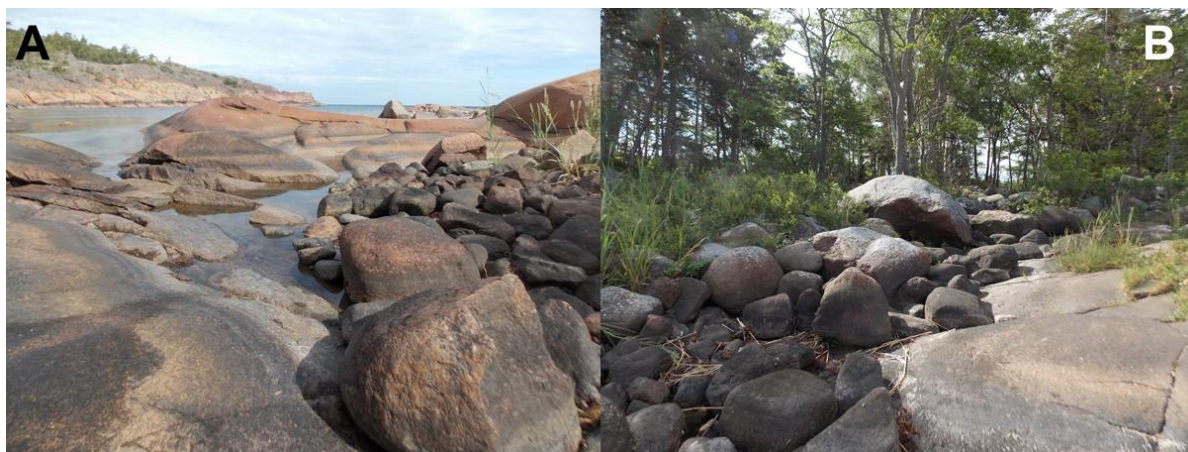
Vid besökstillfället var diket helt uttorkat, men vid högre vattenstånd är flödes hastigheten i bäcken antagligen hög, eftersom det förekommer en höjdskillnad mellan havet och Kolapotten (fig. 120 B). Detta innebär i så fall att endast starksimmande arter så som gädda att ta sig upp till sjön. Bottensedimentet består vid inloppet av berg och sten, men blir mjukare och finare längs med bäcken mot Kolapotten. Inga hinder identifierades längs med bäcken (fig. 119), men inloppet vid havet är smalt och kan vid låga vattenstånd orsaka problem (fig. 120 A).

Figur 120 **A:** Mynningen till havet. **B:** Bäckens sedd från havet mot Kolapotten.

*Figure 120 **A:** The inlet at the sea. **B:** The stream seen from the sea towards Lake Kolapotten.*

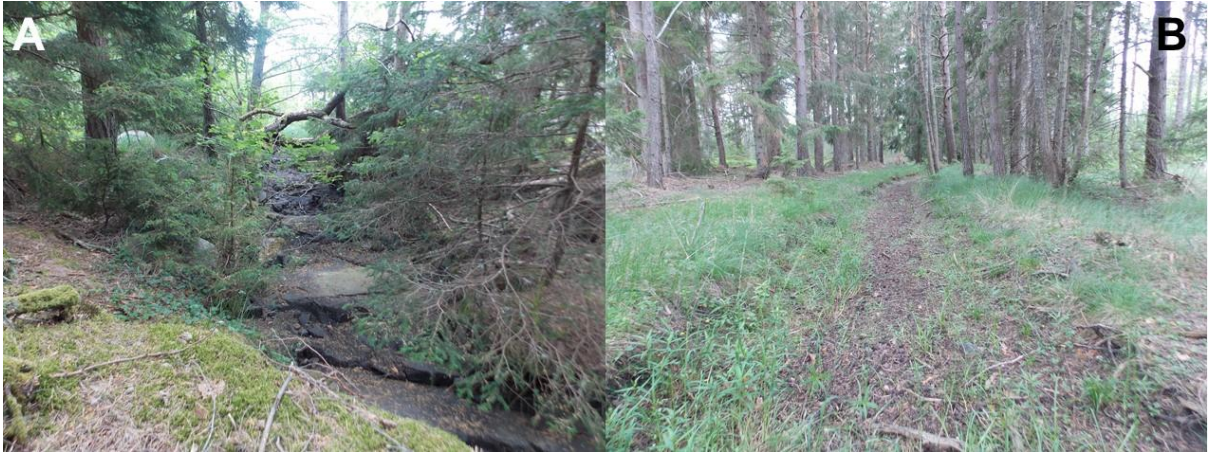
Bäcken mellan Kolapotten och Fagnäs träsk var helt uttorkad vid besökstillfället, men vid högre vattenstånd uppskattas vattennivån vara kring 50 centimeter. Bottensedimentet består främst av lera och detritus (fig. 121 A & B). Bäckens är bred och inga vandringshinder identifierades, vilket gör bäcken en utmärkt vandringsbäck för fisk som rör sig mellan Fagnäs träsk och Kolapotten (fig. 119).

Figur 121 **A:** Bäckens mot mynningen vid Kolapotten. **B:** Bäckens mot mynningen till Fagnäs träsk.  
*Figure 121 A: The stream towards the inlet at Lake Kolapotten. B: The stream towards the outlet at Lake Fagnäs träsk.*

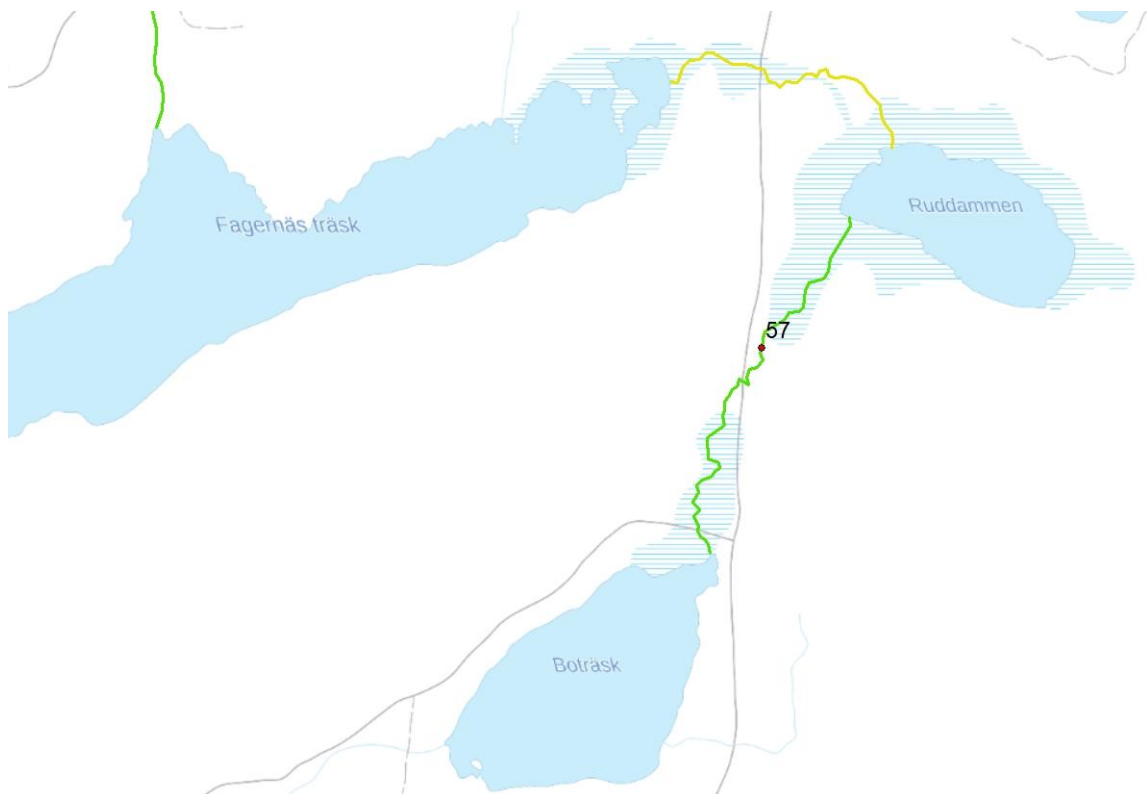
Figur 122. Bäckarna mellan Fagnäs träsk, Ruddammen och Boträsk inklusive hinder nr. 57.  
*Figure 122. The streams between Lake Fagnäs träsk, Lake Ruddammen and Lake Boträsk including obstacle no. 57.*

Mellan Ruddammen och Boträsk meandrar en bred bäck genom våtmarker, mynningen vid Boträsk omges av riklig växtlighet (fig. 123). Bäckens kunde vara en lämplig vandringsled mellan de två träsken, men ett absolut vandringshinder i form av ett berg hindrar fiskens vandring (fig. 122).

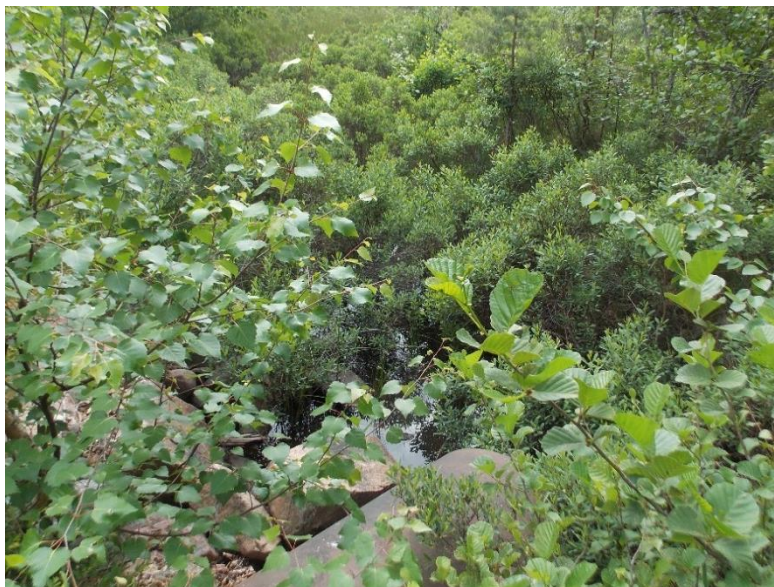
Figur 123. Bäckens vid mynningen till Boträsk.

*Figure 123. The stream at the outlet at Lake Boträsk.*

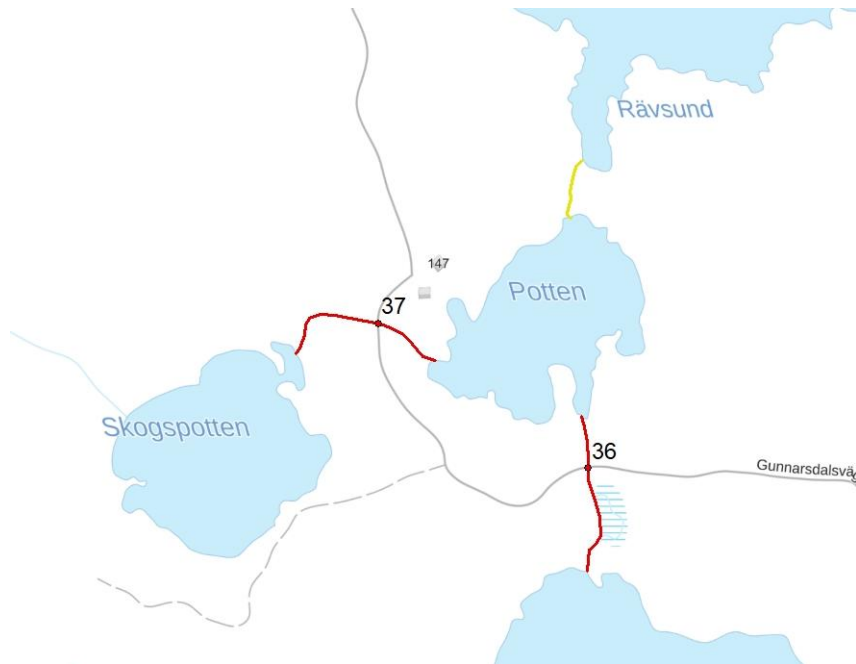
Figur 125. Bäckarna mellan Rävsvund, Potten, Skogspotten och Gröndals Träsk inklusive hinder nr. 37 och 36.

*Figure 125. The streams between Rävsvund bay, Lake Potten, Lake Skogspotten and Lake Gröndals träsk including obstacle no. 36 and 37.*

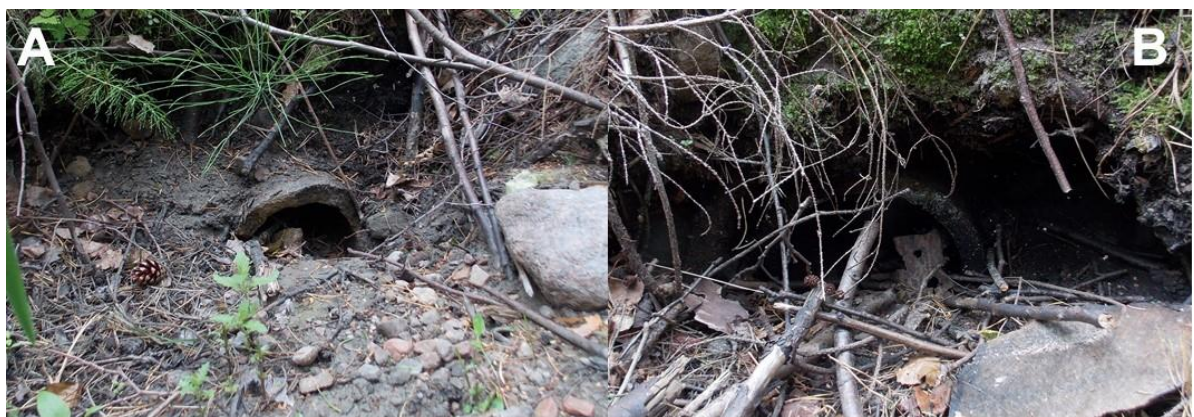
Trumman under Gunnarsdalsvägen är gammal och nästan totalt nersjunken i lera (fig. 126 A & B), den blockerar flödet mellan sjöarna och bör åtgärdas snarast. Bottensedimentet i bäcken består främst av lera och detritus och bäcken omges av rikligt med växtlighet i form av träd och buskar. Bäcken var helt uttorkad vid besökstillfället i juni, men under vårmånaderna och vid högre vattenstånd kunde bäcken fungera som vandringsbäck mellan sjöarna ifall åtgärder vidtas (fig. 125).

Figur 126 A & B: Trumman under Gunnarsdalsvägen.

*Figure 126 A & B: The culvert under Gunnarsdalsvägen road.*

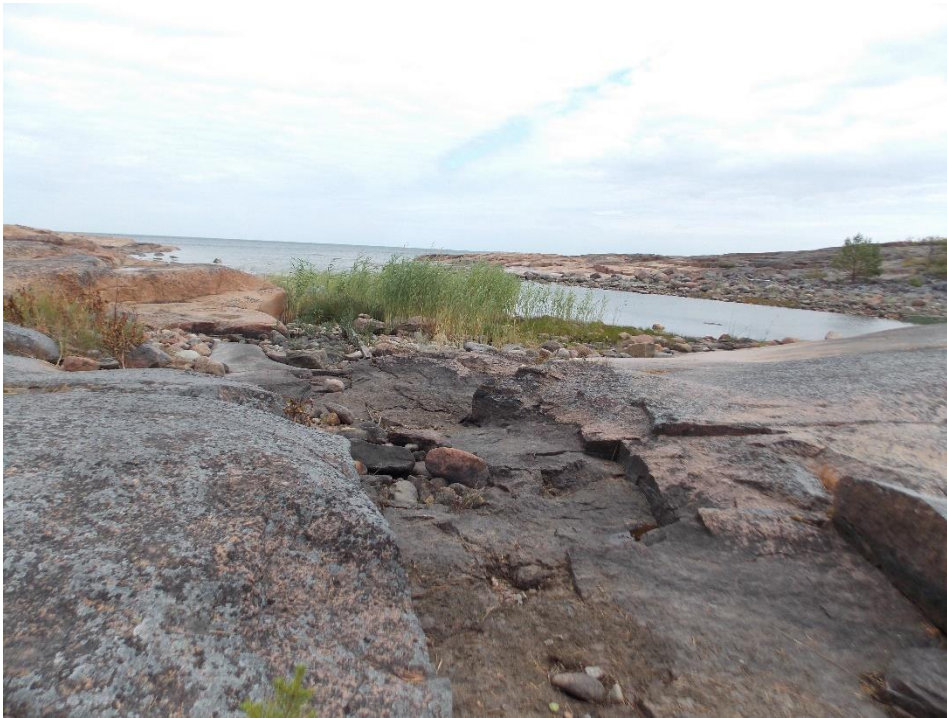
Bäcken stiger brant från Rävsvundet över berg och sten till Potten, med andra ord en utmaning för fisk att ta sig upp för (fig. 127). Längs med bäcken finns mindre pooler följt av partier som under högre

Figur 127. Inloppet vid Rävundet.  
*Figure 127. The inlet at Rävundet bay.*
